Problem undichter Schwertkasten – wie weiter?

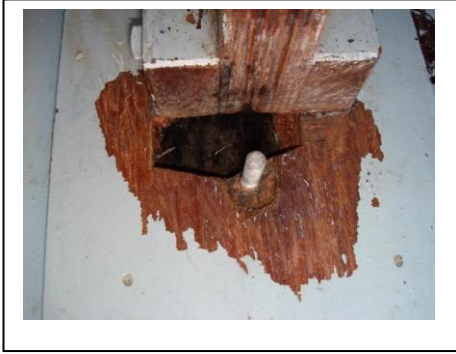
Sorgfältig wird das verfaulte Holz mit dem Stechbeutel entfernt

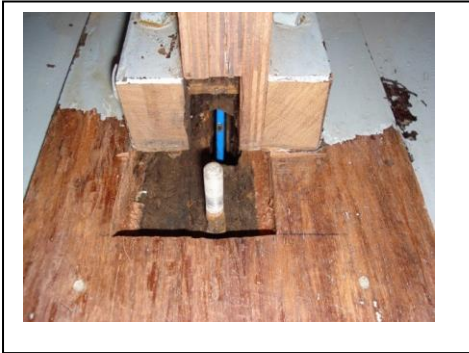
Der Kiel kommt schon zum Vorschein. Das faule Holz wird entfernt – ohne dabei die gesunden Stellen zu beschädigen

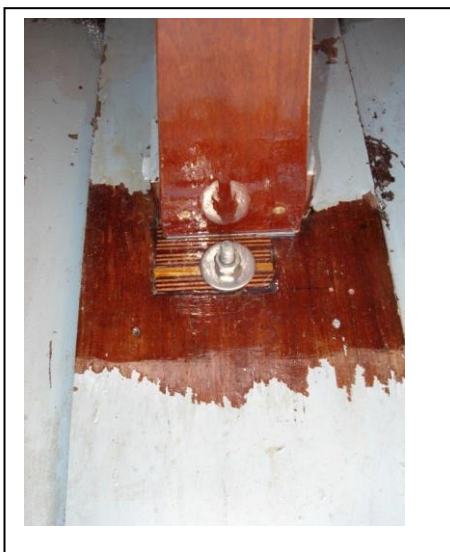
Zuletzt wird die Rückseite mit einem Sperrholzbrett verkleidet.

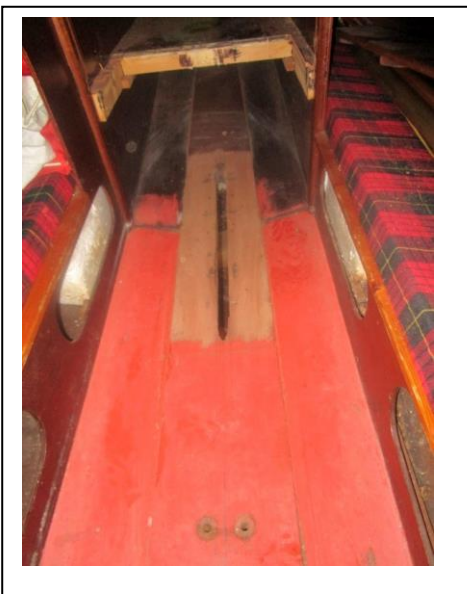
Der Schwertkasten samt Aufdoppelung und Schot sind entfernt. Es ist hier gut ersichtlich, dass der Innenkiel noch in gutem Zustand ist.

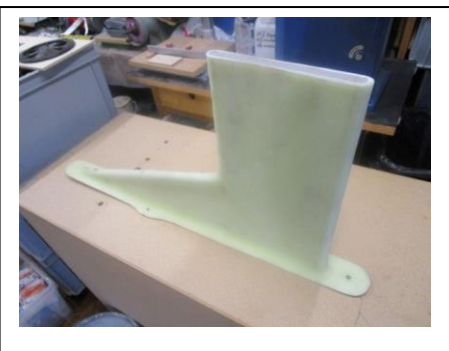
Das fertige Teil. Das Dreieck vorne wurde so vergrössert, das es bei gesenktem Schwert kein „Loch“ mehr im Lateralplan mehr gibt. Diese Verbesserung ist sogar regelkonform.

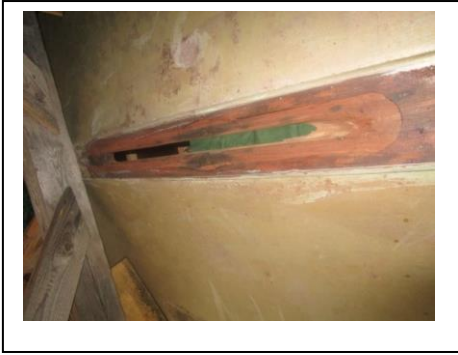
Von unten wurde der Aussenkiel so eingefräst, dass der Schwertkasten unten bündig mit dem Kiel übereinstimmt.

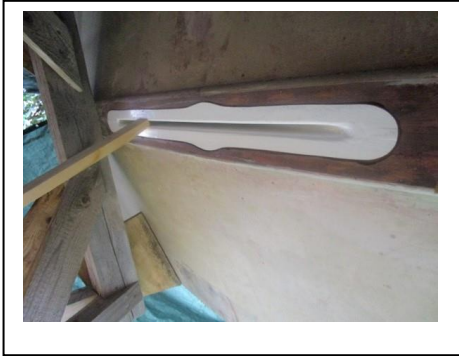
Das Resultat sieht sauber und vielversprechend aus. Es fehlen nur noch das Totholz und der Ballastkiel. Einer der Vorteile dieser Lösung: Auch der Aussenkiel ist vor dem Wasser geschützt.

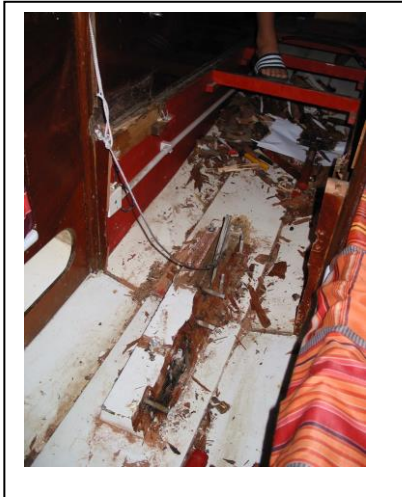
Eine Grossbaustelle eröffnet sich...

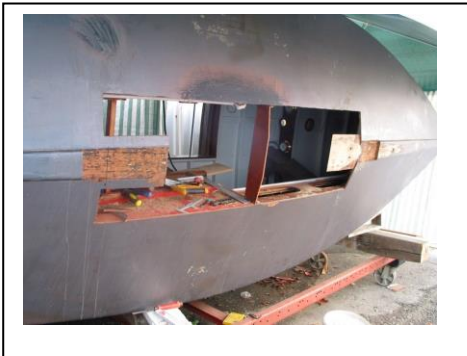
Das „Loch“ wird schlussendlich ziemlich gross. Ein Teil des Kiels muss ersetzt werden. Auf der rechten Seite ist schon die Schäftung für den Kiellersatz gemacht

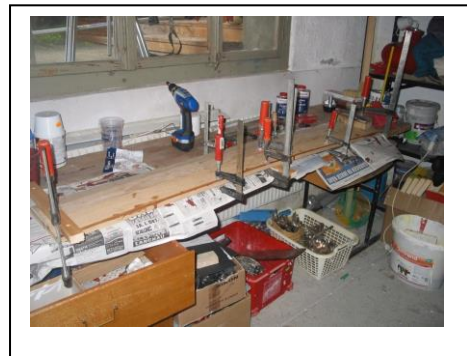
Da das Kielstück in ganzem Dicken nicht durchgebogen werden kann, wird es in zwei Teilen in der richtigen Biegung verklebt.

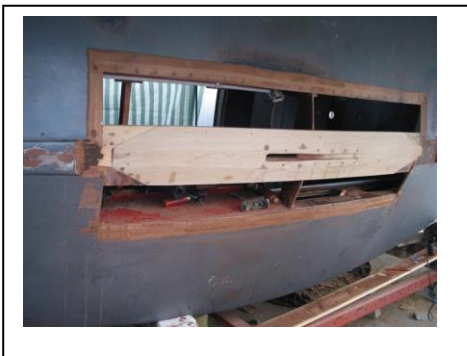
Das fehlende Stück ist wieder eingesetzt. Oben ist die Schäftung für die Aufnahme des Sperrholzbodens ersichtlich.

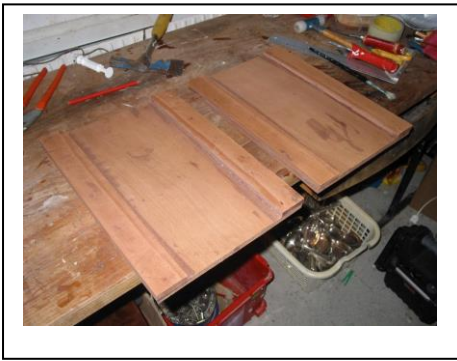
Der Schwertkasten wird in zwei Teilen gemacht, damit er vor dem Zusammenfügen von innen mit GFK ausgekleidet werden kann. GFK = Glasfasermatte, plus mehrere Schichten Epoxid

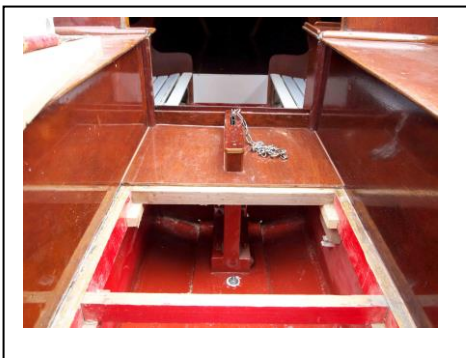
Der vordere kleine Teil des Cockpitbodens wird fest eingeklebt. Der grössere Teil des Bodens wird verschraubt und mit einer Fuge abgedichtet. Bei der roten Bilgenfarbe handelt es sich um Danboline von International

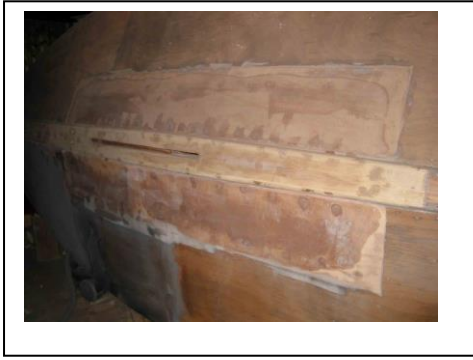
Hier ist der Rumpfboden und auch der Aussenkiel ergänzt und alles verspachtelt. Alle Vollholzteile sind in Eiche gemacht, es könnte auch Sipo (Mahagoni) verwendet werden.

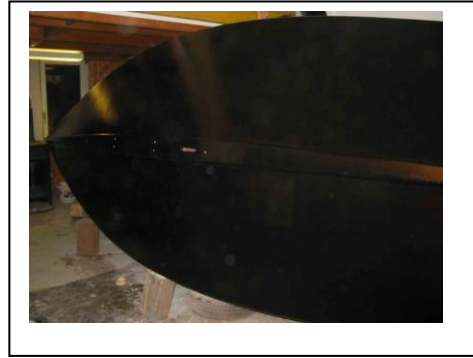
Grundierung mit mehreren Schichten VC-Tar (von International)

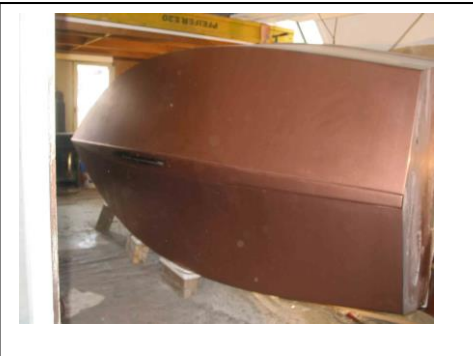
Vor dem vollständigen Durchtrocknen des Tar's wird das Antifouling VC 17 aufgetragen. Dieser Corsaire war bereits mit VC Tar grundiert, ansonsten empfiehlt es sich mit Primocon und normalem Kupfer (Nautico) zu arbeiten.
